Oude liften

Erfgoed en veiligheid

stadswinkel
.brussels

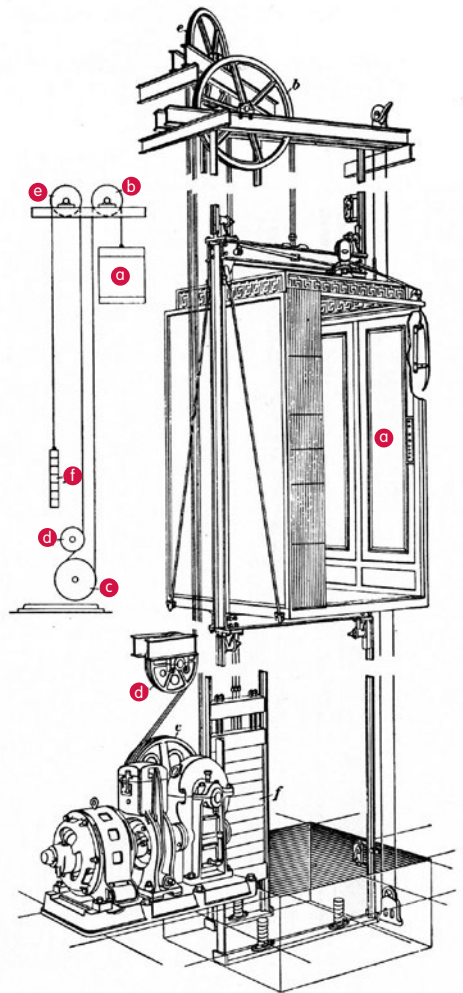
Technisch schema van een lift naar F. Hymans, *Electric Elevator*, Elevator World, Inc., Mobile, Alabama, 2000 (eerste uitgave : 1931).

- a liftkooi
- b keerschijf van de kooi
- c tractieschijf
- d afleidwiel
- e keerschijf van het tegengewicht
- f tegengewicht

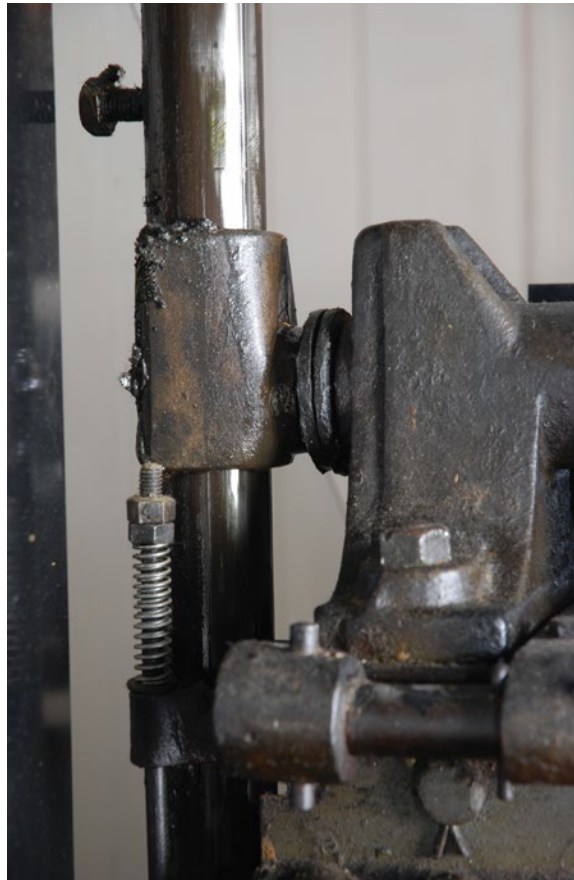
De vanginrichting: dit veiligheidssysteem, vanaf 1853 door Otis ontwikkeld, verhindert dat de liftkooi valt bij een kabelbreuk.

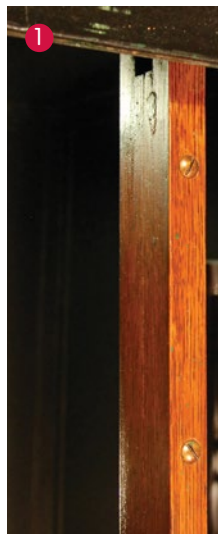
1 Plaatsing van een elektronisch veiligheidsgordijn

Het hekwerk dat de kooi sluit beschermt de liftgebruikers onvoldoende omdat de eventuele doorgang van een voorwerp of ledemaat mogelijk is, wat ernstige verwondingen kan veroorzaken bij contact met de schachtwand wanneer de kooi in beweging is. De plaatsing van een elektronisch veiligheidsgordijn doet de liftkooi onmiddellijk stoppen bij onderbreking van de lichtstraal (Atelier Paul MARIEN).

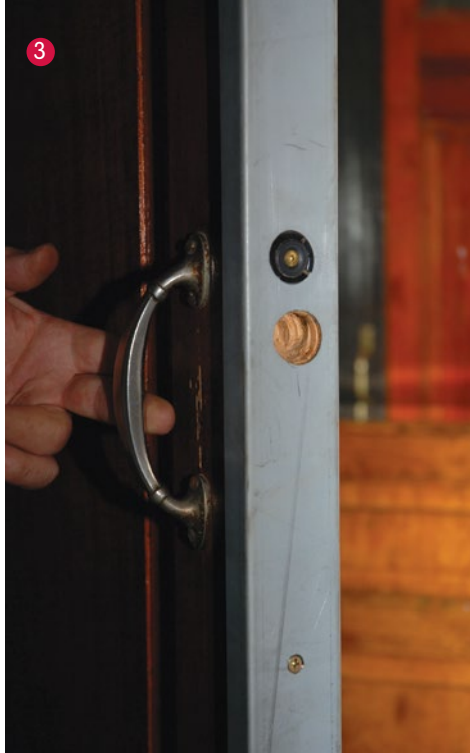
3 Installatie van een positieve vergrendeling van de bordesdeuren

De installatie van een positieve vergrendeling op de bordesdeuren met automatische onderbreking van de stroomkring verzekert dat de kooi pas in beweging komt wanneer de bordesdeur gesloten en vergrendeld is. Deze inrichting beschermt ook tegen het onverwacht opengaan van de bordesdeur bij afwezigheid van de liftkooi (Atelier Paul MARIEN).

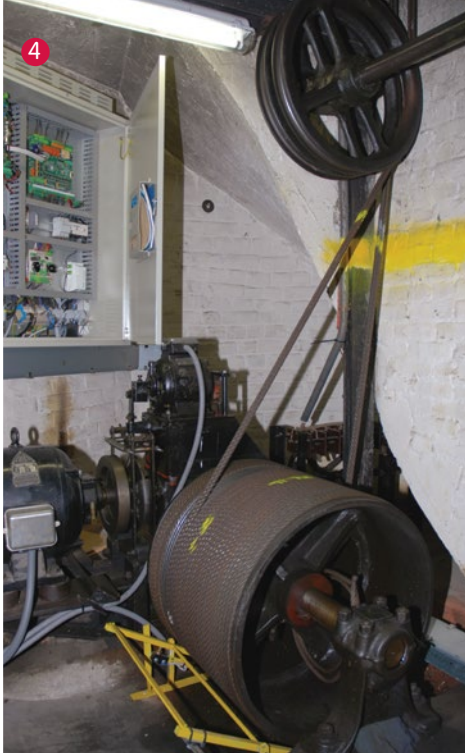
4 Installatie van een nieuwe schakelkast

De installatie van een nieuwe gecombineerde schakelkast gecombineerd met een vervanging van het selectiesysteem, zorgt ervoor dat de kooivloer op exact gelijke hoogte met de verdiepingen wordt gebracht. Door het nieuwe bedieningssysteem worden ook mechanische schokken vermeden. De oude liftmachinerie die minder belast wordt, zal bijgevolg aanzienlijk langer meegaan (Atelier Paul MARIEN).
